## Buenas prácticas de Higiene Industrial

### Soporte contenedor residuos cortantes y punzantes en carro de curas

Agosto 2023

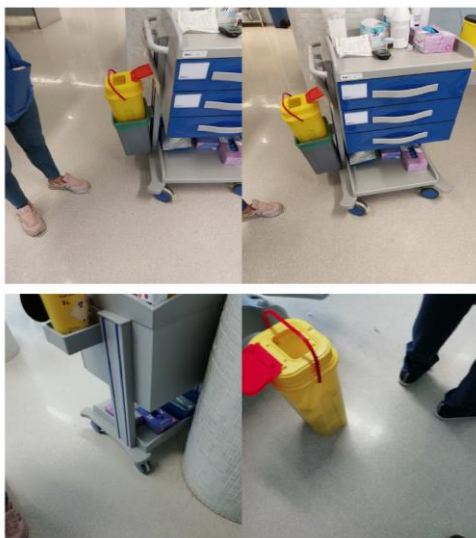
Proporcionar de mayor número de contenedores para punzantes en cada sala. Para ello, se propone la medida:

- Dotar a los carros actuales, que no dispongan del accesorio soporte para el contenedor de punzantes, del mismo, para que cada carro tenga su propio contenedor adosado o adoptar carros que permitan la incorporación del contenedor de punzantes al mismo.
- Cada Mando intermedio deberá implantar la adopción de la medida y gestionar el soporte correspondiente o la adquisición de nuevos equipos compatibles.
